**ΕΠΙΤΡΟΠΗ ΔΙΕΡΕΥΝΗΣΗΣ ΑΤΥΧΗΜΑΤΩΝ ΚΑΙ
ΑΣΦΑΛΕΙΑΣ ΠΤΗΣΕΩΝ
(ΕΔΑΑΠ)**

**ΠΟΡΙΣΜΑ ΔΙΕΡΕΥΝΗΣΗΣ ΑΤΥΧΗΜΑΤΟΣ
ΠΤΑΜΕΝΗΣ ΑΕΡΑΘΛΗΤΙΚΗΣ ΣΥΣΚΕΥΗΣ (Ι.Α.Σ.)
(ΑΛΕΞΠΤΩΤΟΥ ΠΛΑΓΙΑΣ)
ΣΤΗΝ ΠΕΡΙΟΧΗ ΑΛΥΚΕΣ ΜΕΣΟΛΟΓΓΙΟΥ
ΤΗΝ 15^Η ΣΕΠΤΕΜΒΡΙΟΥ 2019**

ΠΟΡΙΣΜΑ ΔΙΕΡΕΥΝΗΣΗΣ ΑΤΥΧΗΜΑΤΟΣ
02 / 2022

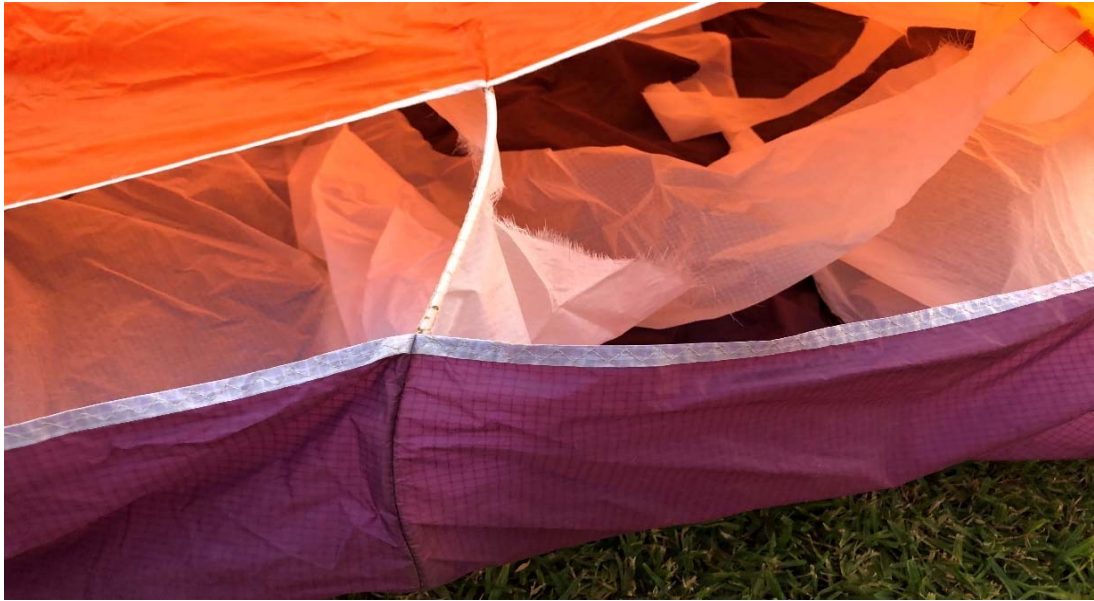
Η πτέρυγα υπέστη σημαντικές ρήξεις στον εσωτερικό σκελετό της (ribs), κυρίως στο δεξιό μέρος του αλεξιπτώτου και ένα μεγάλο σκίσιμο στην κάτω πλευρά της, μετά την πτώση του χειριστή. Οι ρήξεις αυτές οφείλονται, είτε σε αρχική σφοδρή πρόσκρουση της πτέρυγας με το έδαφος, είτε σε δευτερεύουσες πολλαπλές και έντονες προσκρούσεις λόγω της ανεξέλεγκτης πορείας και σύρσιμο αυτής.

Φωτ. 1: Διαρρηγμένα ribs στο εσωτερικό της πτέρυγας.

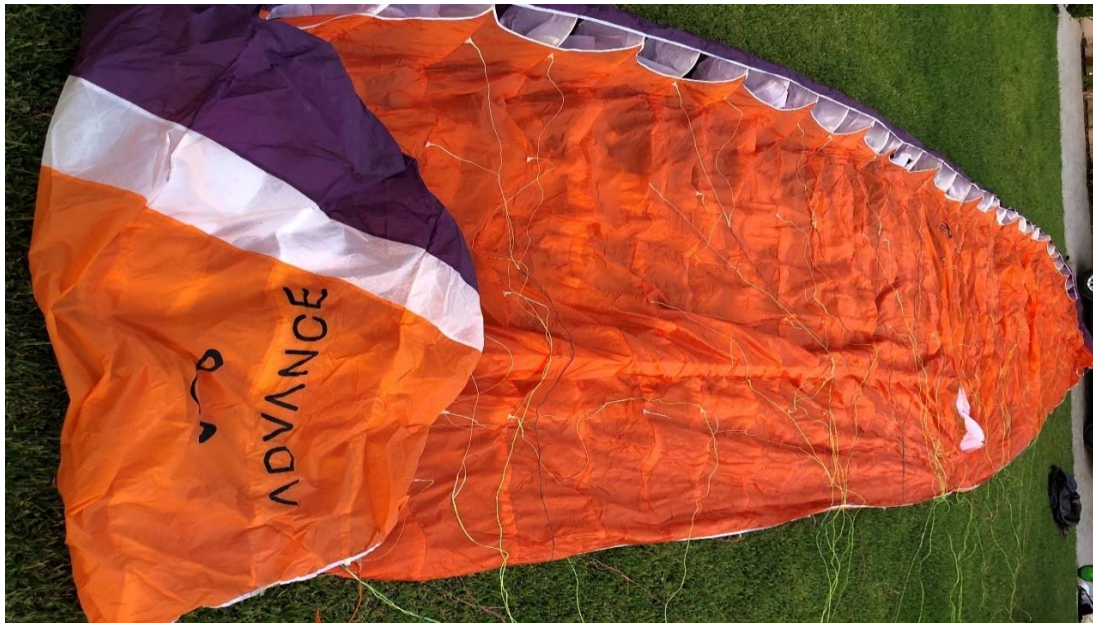
Από τον έλεγχο που διενεργήθει δεν διαπιστώθηκε κανένα πρόβλημα στα μήκη των αρτανών και στην διαπερατότητα αέρα του υφάσματος. Η πτέρυγα εξαιτίας των σημαντικών ζημιών που υπέστη κρίνεται ως μη αξιόπλοη.

Φωτ. 2: Η πτέρυγα του αλεξιπτώτου με την οποία έγινε το ατύχημα.

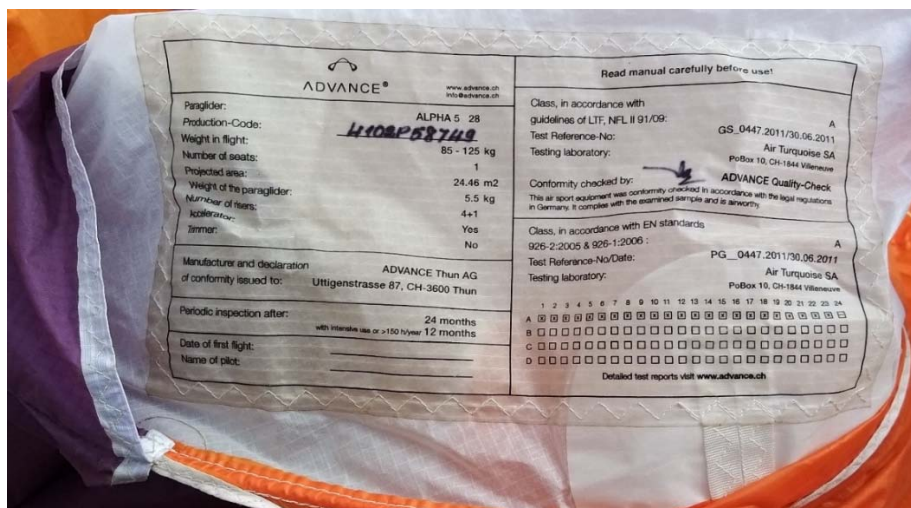
Η κατασκευάστρια εταιρεία στην Σελίδα 23 του εγχειρίδιου χρήσης, δηλώνει ότι το αλεξίπτωτο θα πρέπει να επιθεωρείται κάθε δυο χρόνια ή κάθε χρόνο, εάν πραγματοποιούνται περισσότερες από 150 πτήσεις ανά έτος. Το αλεξίπτωτο δεν φέρει ημερομηνία αγοράς στην ετικέτα του, φέρει όμως ξεχωριστή ετικέτα ελέγχου από Ελληνική εταιρεία, με ημερομηνία 16/12/2015 και αριθμό ελέγχου 540069. Στην

Πέραν αυτού του ελέγχου, κανένας άλλος έλεγχος δεν αποτυπώνεται στις ετικέτες του αλεξιπτώτου.

Φωτ. 3: Η χαρακτηριστική πινακίδα του αλεξιπτώτου πλαγιάς.

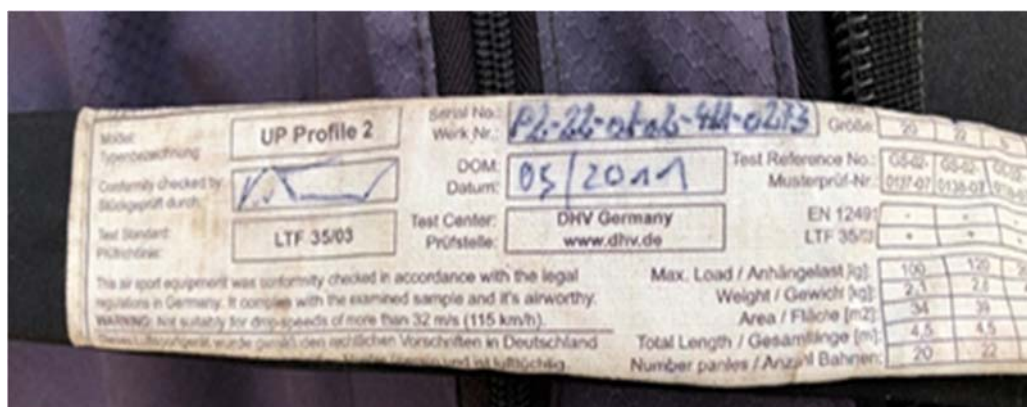
Το εφεδρικό αλεξίπτωτο είναι κατασκευασμένο από την εταιρεία UP, μοντέλο Profile 2, αριθμός σειράς P2-22-06-411-0273 και ημερομηνία κατασκευής 05/2011. Φέρει αριθμό πιστοποίησης GS-02-0138-07 σύμφωνα με τα πρότυπα LTF35/03. Το εφεδρικό αλεξίπτωτο βρέθηκε σωστά συσκευασμένο, αν και τα πολυμερισμένα λαστιχάκια συσκευασίας, φανερώνουν ότι δεν είχε αεριστεί και ανασυσκευαστεί τον τελευταίο χρόνο, όπως ορίζουν οι προδιαγραφές της κατασκευάστριας εταιρείας. Η παράμετρος αυτή, θα ήταν ιδιαίτερα καθοριστική για την ασφάλεια του πιλότου σε περίπτωση αναγκαίας χρήσης του. Το εφεδρικό αλεξίπτωτο ήταν εντός του ημερολογιακού ορίου χρήσης (05/2021) που προτείνεται από την κατασκευάστρια εταιρεία.

Φωτ. 4: Η ετικέτα του εφεδρικού αλεξιπτώτου.

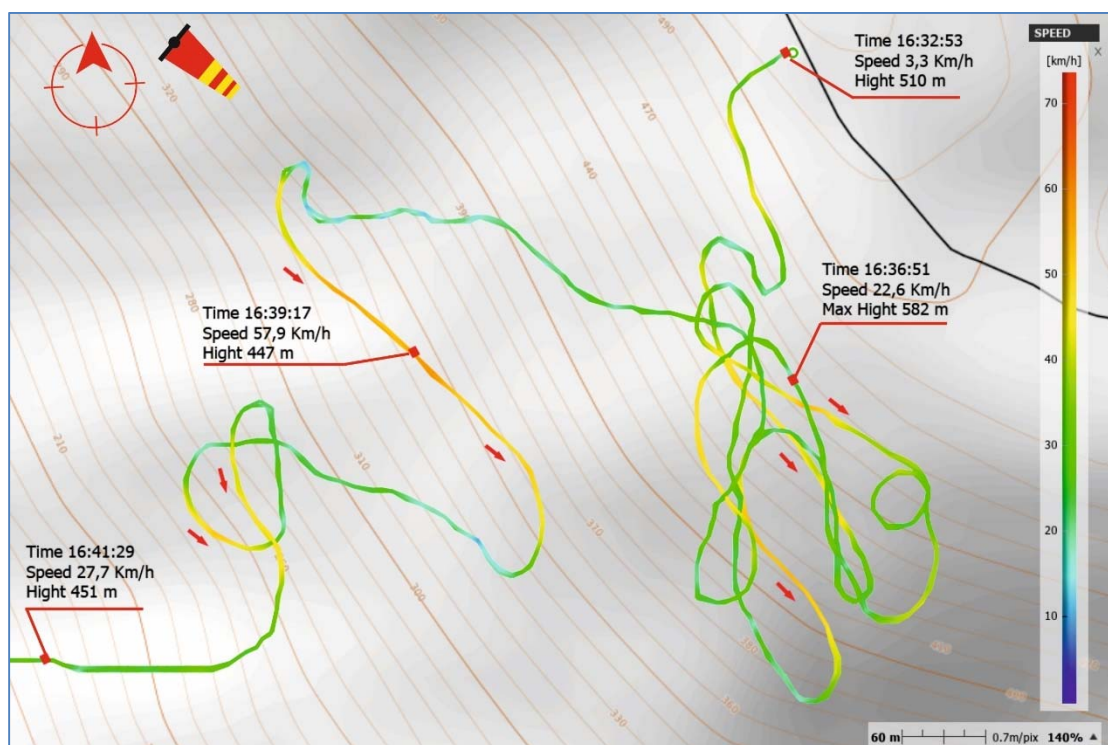
Εικ. 4: Ίχνος πτήσης των πρώτων δέκα λεπτών πτήσης, χρωματισμένο βάσει της οριζόντιας ταχύτητας.

Παρατηρώντας τις ταχύτητες που σημειώνει σε σχέση με την πορεία που ακολουθούσε, διαπιστώνουμε ότι οι μέγιστες ταχύτητες σημειώνονταν όταν η πορεία ήταν από Βορειοδυτικά προς Νοτιοανατολικά (Εικόνα 4), δείχνοντάς μας έτσι την πραγματική κατεύθυνση του ανέμου την δεδομένη στιγμή. Από την μέγιστη ταχύτητα που σημειώθηκε στην πορεία αυτή, συμπεραίνεται ότι ο άνεμος ήταν Βορειοδυτικός με ένταση περίπου 20 km/h.

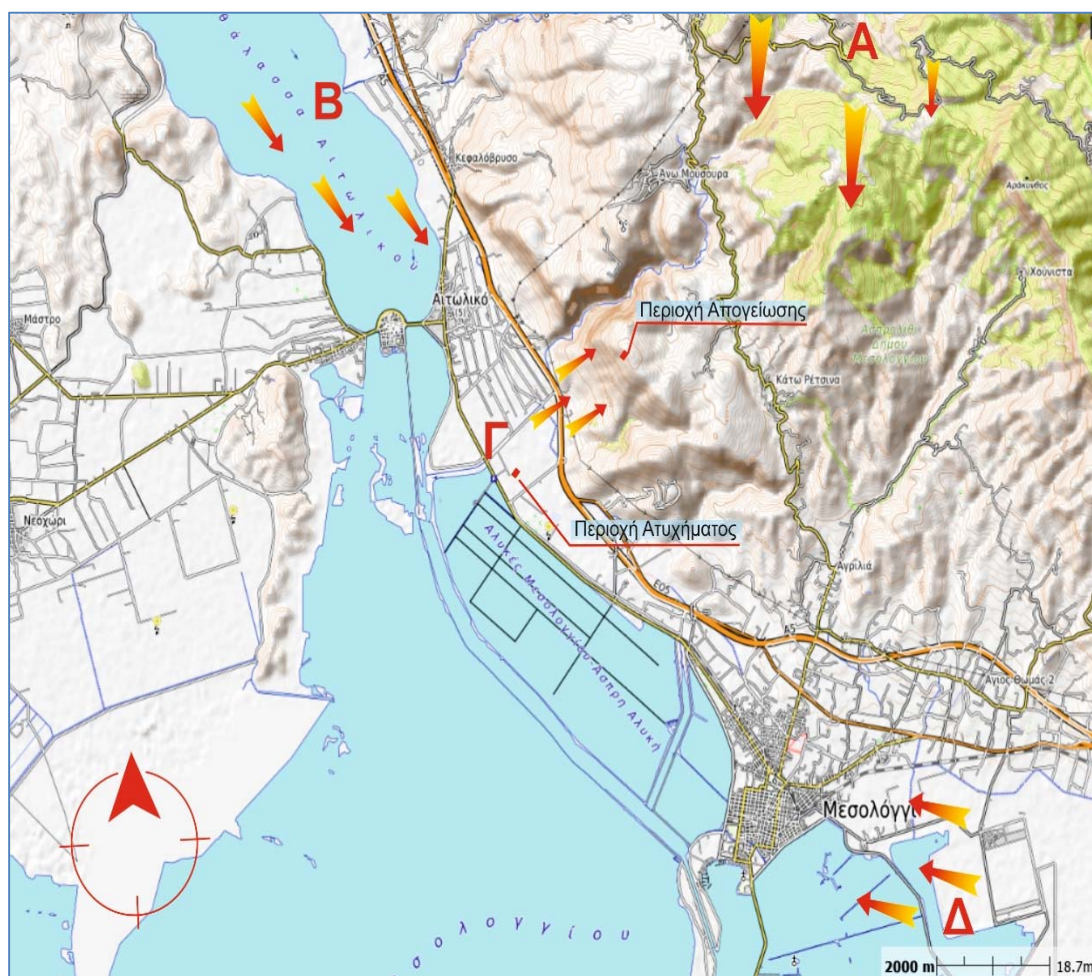
Γενικότερα, οι πτήσεις έγιναν σε μια περιοχή όπου στην περιοχή απογείωσης επικρατούσε κατά διαστήματα η θαλάσσια αύρα ή η αύρα που οφειλόταν σε θερμική δραστηριότητα από Δυτική κατεύθυνση (Εικόνα 5 Γ). Μερικά μέτρα μακρύτερα από την πλαγιά του βουνού, υπήρχε Βορειοδυτικός άνεμος (Εικόνα 5 Β). Στην πόλη του Μεσολογγίου, επικρατούσε Ανατολικός άνεμος (Εικόνα 5 Δ), ενώ σε μεγαλύτερα υψόμετρα και όπου δεν επηρεαζόταν από τις οροσειρές, ο άνεμος ήταν Βόρειος-Βορειοανατολικός (Εικόνα 5 Α).

Εικ. 5: Οι μετεωρολογικές συνθήκες που επικρατούσαν στην ευρύτερη περιοχή.

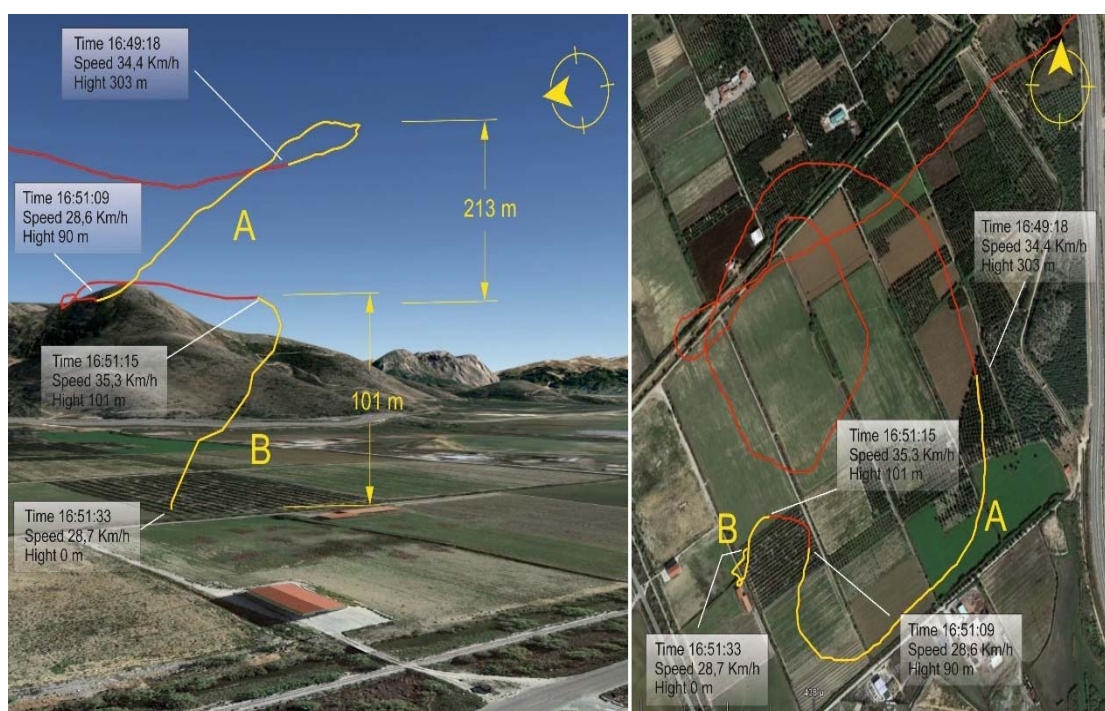
Από την ανάλυση του ίχνους πτήσης, προκύπτει ότι τα προβλήματα στην πτήση του χειριστή άρχισαν από τις 16:49:18. Από την στιγμή εκείνη, εμφανίζεται στα καταγεγραμμένα δεδομένα, σημαντική απώλεια ύψους. Πιο συγκεκριμένα, υπήρξε απώλεια 213 μέτρων σε χρόνο 111 δευτερολέπτων. Η κάθοδος αυτή και σε όλη την διάρκεια του αντίστοιχου χρόνου που συμβαίνει, από μόνη της δεν είναι ανησυχητική. Ο μέσος βαθμός καθόδου κατά την διάρκεια αυτής είναι 1,9 m/sec. Ανησυχητική είναι η διάρκειά της που πλησιάζει τα 2 λεπτά καθώς και οι μεγάλες μεταβολές του βαθμού καθόδου που παρουσιάζονται εντός του χρόνου αυτού. Τα δεδομένα εμφανίζουν

συνεχείς μεταβολές της καθόδου, από $-0,5$ m/sec μέχρι και -4 m/sec με τους βαθμούς καθόδου και τους ενδιάμεσους μεταξύ τους, να μεταβάλλονται συνεχώς. Δεν υπάρχουν μαρτυρίες και δεν μπορούμε να γνωρίζουμε την αιτία της καθόδου αυτής, εάν αυτή οφειλόταν σε κάποια διαταραχή της πτέρυγας του αλεξιπτώτου, σε περιοχή καθοδικών ρευμάτων, σε ενέργεια του ίδιου του χειριστή, κλείνοντας μερικώς τις άκρες του αλεξιπτώτου του ώστε να προσγειωθεί πιο γρήγορα ή αν οφείλονταν σε άλλο εξωγενή παράγοντα. Το σίγουρο πάντως είναι ότι αυτές οι απότομες και συνεχόμενες μεταβολές του βαθμού καθόδου δεν προκαλούσαν ευχαρίστηση ή/και καθησυχασμό κατά την διάρκεια της πτήσης. Η κάθοδος αυτή εμφανίζεται με κίτρινο χρώμα και την ένδειξη “A” στην Εικόνα 6, σε κάτοψη και πλάγια θέση προβολής.

Εικ. 6: Ίχνος πτήσης σε κάθετη και πλάγια προβολή των τελευταίων τριών λεπτών πτήσης.

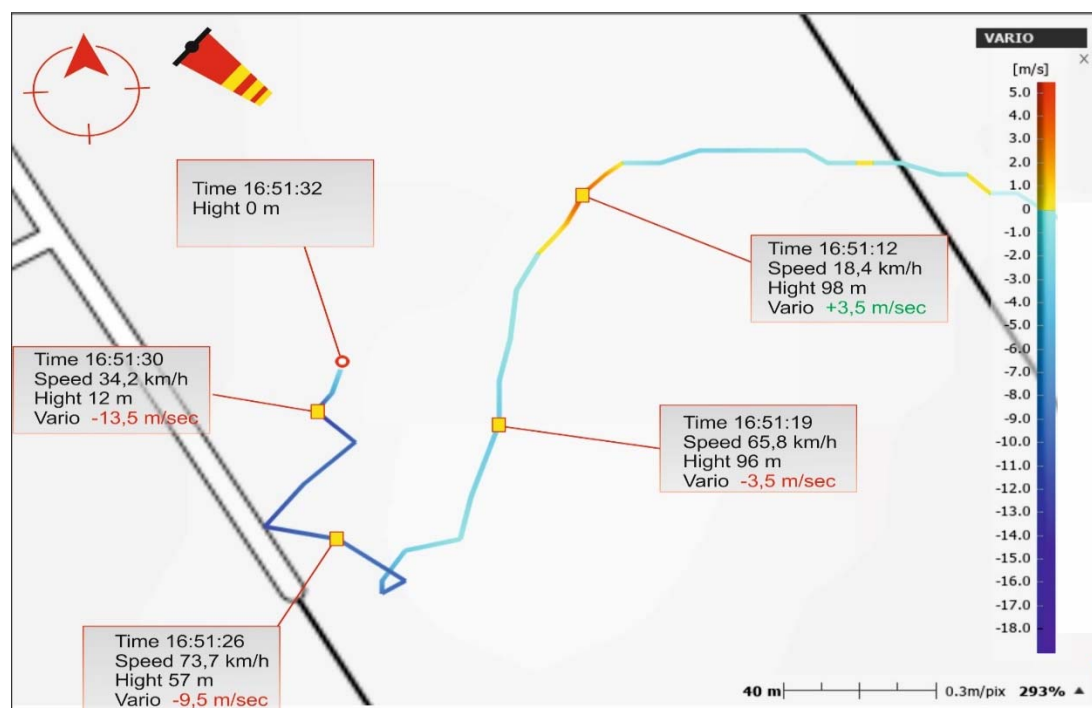
Το χρονικό διάστημα από 16:51:10 μέχρι και 16:51:13, όχι μόνο αποτελεί διάστημα χωρίς κάθοδο, αντίθετα μάλιστα στα 3 αυτά δευτερόλεπτα, παρουσιάζεται σημαντικός βαθμός ανόδου της τάξεως των $+3,5$ m/sec, ο οποίος ακολουθείται αμέσως μετά με νέα κάθοδο που καταλήγει στο έδαφος, 101 μέτρα χαμηλότερα. Η νέα αυτή κάθοδος που εμφανίζεται με κίτρινο χρώμα και την ένδειξη “B” στην Εικόνα 6, είναι πιο βίαια και παρουσιάζει αυξημένες ταχύτητες τόσο στον οριζόντιο όσο και στον κάθετο άξονα. Ο μέγιστος βαθμός καθόδου φτάνει κλιμακωτά τα $-13,5$ m/sec ($-48,5$ km/h) και η οριζόντια ταχύτητα αγγίζει τα $73,7$ km/h, το δε ίχνος πτήσης δημιουργεί γωνίες προς διάφορες κατευθύνσεις. Οι ακανόνιστες αυτές γωνίες (Εικόνα 7), είναι ενδεικτικές

περιστροφικής κίνησης, όπου τα σημεία που καταγράφει η συσκευή GPS ανά 1 δευτερόλεπτο, βρίσκονται σε τυχαία σημεία του κύκλου. Συμπεραίνεται επίσης με την μαρτυρία του ίδιου του χειριστή ότι μετά από πιθανό κλείσιμο της πτέρυγας, βρέθηκε σε “σπιράλ” (σπειροειδής βύθιση).

Εικ. 7: Το ίχνος πτήσης των τελευταίων δευτερολέπτων πτήσης χρωματισμένο σύμφωνα με την κάθετη ταχύτητα (Βαθμός ανόδου / καθόδου).

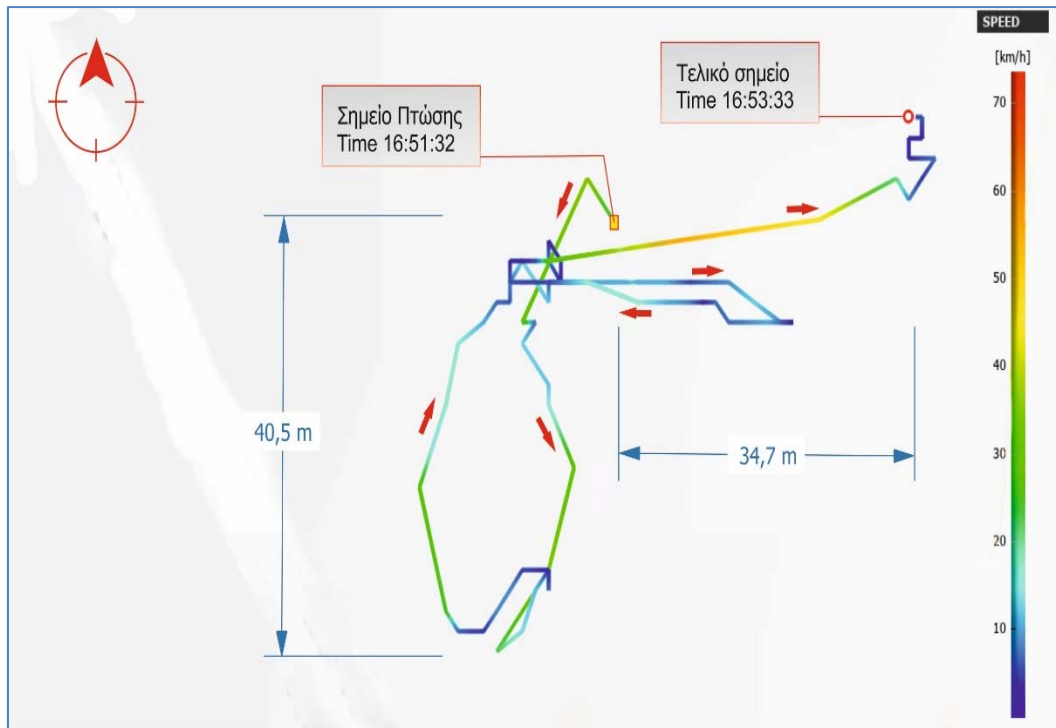
Μετά την πτώση του χειριστή στο έδαφος, η συσκευή GPS συνεχίζει να καταγράφει κίνηση περιμετρικά του σημείου πτώσης. Η κίνηση αυτή στο υψόμετρο του εδάφους, οφείλεται στην μετατόπιση του αλεξίπτωτου εξαιτίας του ανέμου. Το αλεξίπτωτο που παραμένει προσδεμένο στον χειριστή, παρασύρει και τον ίδιο κατά την πορεία του στο έδαφος. Όπως φαίνεται και στην Εικόνα 8, οι αποστάσεις που διανύει παρασυρόμενος ο χειριστής είναι μεγάλες, όπως και οι ταχύτητες που σημειώνει κατά την διάρκεια αυτής και υποδηλώνουν την ένταση του ανέμου την ώρα εκείνη. Η μέγιστη ταχύτητα που σημειώθηκε κατά την παράσυρση, ήταν 54,3 km/h. Η πορεία του χειριστή σταμάτησε τελικά όταν το αλεξίπτωτο μπλέχτηκε στα κλαδιά δένδρων. Τέλος, από την πορεία αυτή, συμπεραίνουμε ότι και η διεύθυνση του ανέμου στο έδαφος δεν ήταν σταθερή. Το αλεξίπτωτο κινήθηκε αρχικά Νότια, στη συνέχεια Βόρεια, Ανατολικά, Δυτικά, και τέλος πάλι Ανατολικά.

Εικ. 8: Η πορεία του χειριστή στο έδαφος, μετά την πτώση του σε αυτό, χρωματισμένο σύμφωνα με την οριζόντια ταχύτητα.
