**ΕΠΙΤΡΟΠΗ ΔΙΕΡΕΥΝΗΣΗΣ ΑΤΥΧΗΜΑΤΩΝ ΚΑΙ  
ΑΣΦΑΛΕΙΑΣ ΠΤΗΣΕΩΝ  
(ΕΔΑΑΠ)**

**ΠΟΡΙΣΜΑ ΔΙΕΡΕΥΝΗΣΗΣ ΑΤΥΧΗΜΑΤΟΣ  
ΠΤΑΜΕΝΗΣ ΑΕΡΑΘΛΗΤΙΚΗΣ ΣΥΣΚΕΥΗΣ  
(ΑΛΕΞΙΠΤΩΤΟΥ ΠΛΑΓΙΑΣ)  
ΣΤΗΝ ΠΕΡΙΟΧΗ ΚΑΛΥΜΠΑΚΙ ΑΓΙΟΥ ΘΩΜΑ ΒΟΙΩΤΙΑΣ  
ΤΗΝ 16<sup>Η</sup> ΙΟΥΛΙΟΥ 2020**

**ΠΟΡΙΣΜΑ ΔΙΕΡΕΥΝΗΣΗΣ ΑΤΥΧΗΜΑΤΟΣ**  
**03 / 2022**

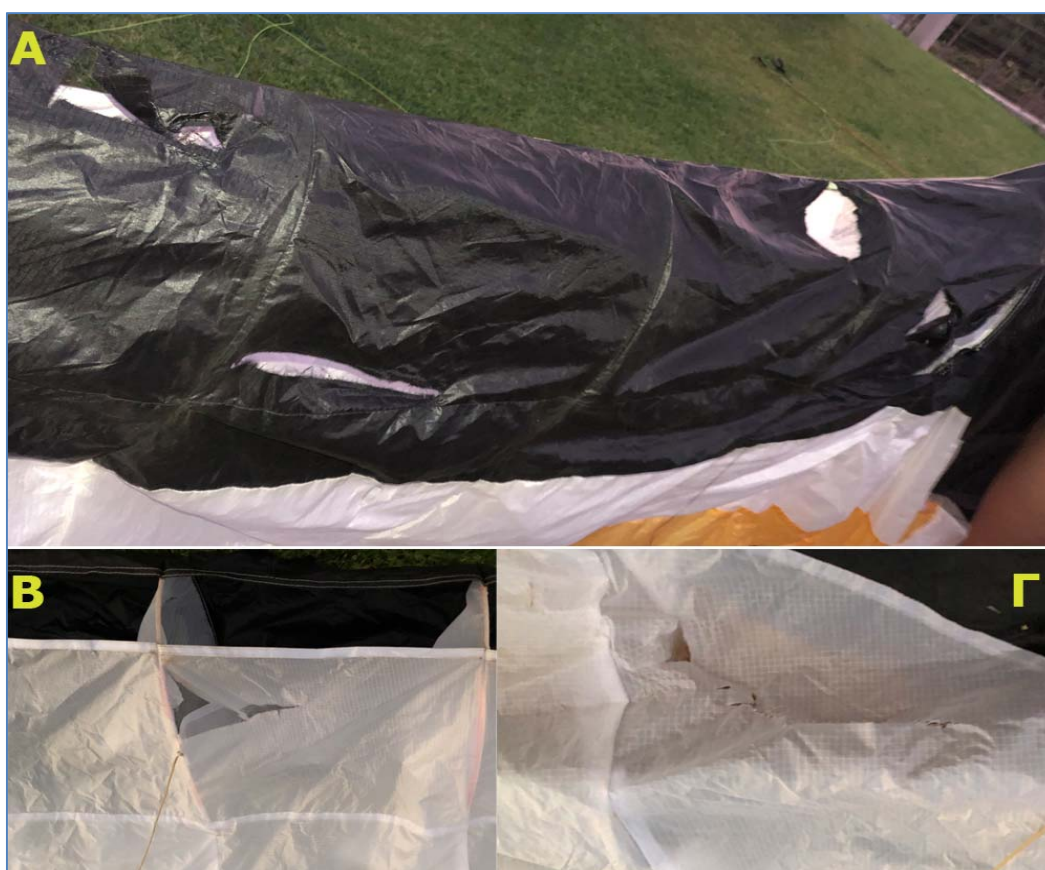
Σύμφωνα με το φωτογραφικό υλικό, η πτέρυγα του αλεξιπτώτου βρέθηκε επάνω σε περίφραξη. Αποτέλεσμα της πρόσκρουσης στην περίφραξη, ήταν δημιουργία σχισμών διαφόρων μεγεθών κυρίως στην κάτω επιφάνεια αλλά και στο χείλος προσβολής. Οι σχισμές αυτές μπορεί να ενισχύθηκαν από την ένταση του ανέμου και την τριβή του αλεξιπτώτου στον φράκτη.

Φωτ. 1: Σχισμές στην πτέρυγα του αλεξιπτώτου.

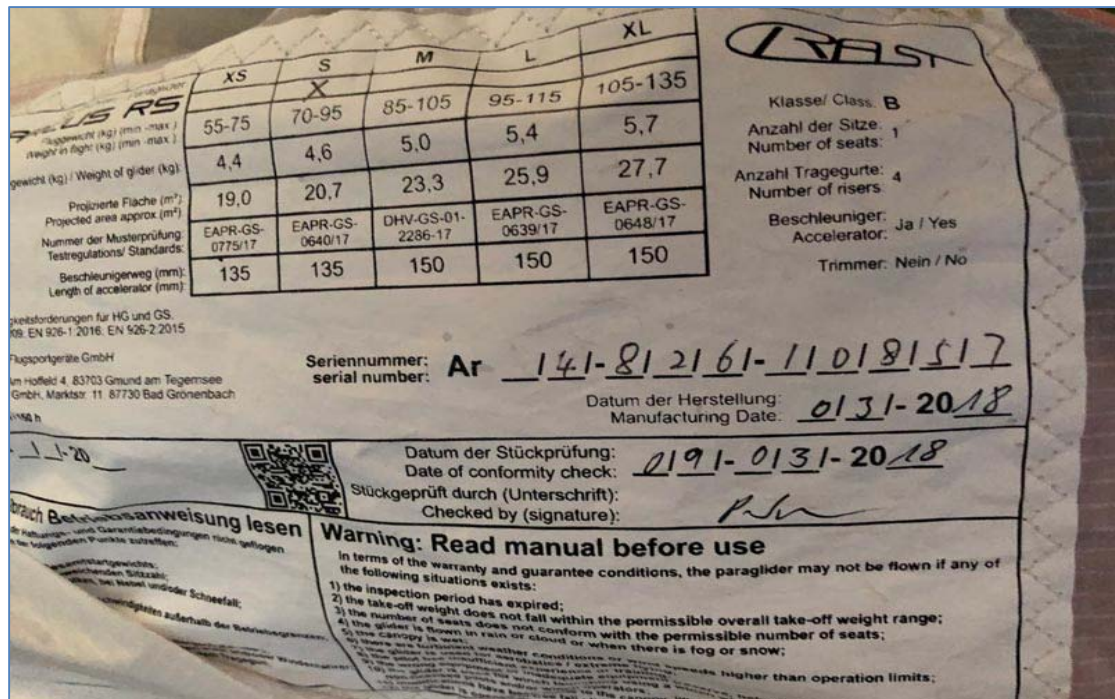
Φωτ. 2: Η ετικέτα του αλεξιπτώτου.

Το συγκεκριμένο αλεξίπτωτο είχε ως ημερομηνία παραγωγής την 01/03/2018. Παρά το γεγονός ότι είχαν παρέλθει περισσότερα από δύο χρόνια από την ημερομηνία αυτή, δεν έφερε στην ετικέτα του ημερομηνία επανελέγχου.

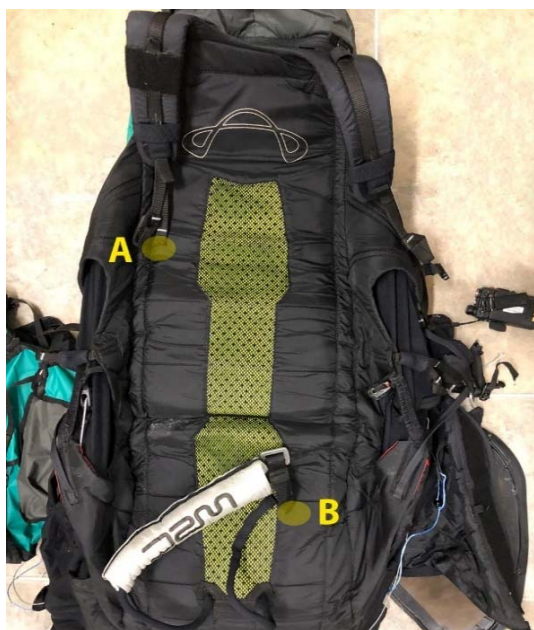
Το κάθισμα του χειριστή βρέθηκε με κομμένο τον δεξιό ιμάντα ώμου, τον ιμάντα αριστερού ποδιού καθώς και την αρτάνη επιτάχυνσης αριστερού ιμάντα. Οι ιμάντες αυτοί κόπηκαν κατά την διαδικασία απεγκλωβισμού του χειριστή από το κάθισμά του. Πέραν αυτών, το κάθισμα βρέθηκε σε καλή κατάσταση με ελαφρές γρατζουνιές στο κάτω μέρος του.

**Φωτ. 4:** Το κάθισμα με κομμένους μάντες στα σημεία A και B.

αφαιρούμενη ελαστική προστασία κατά της σύγκρουσης σε όλο το μήκος της πλάτης. Από τον οπτικό έλεγχο που έγινε στο κάθισμα, βρέθηκαν αμελητέες γρατζουνιές και φθορές στο κάτω μέρος του καθίσματος, πιθανόν εξαιτίας της πρόσκρουσης στο έδαφος.

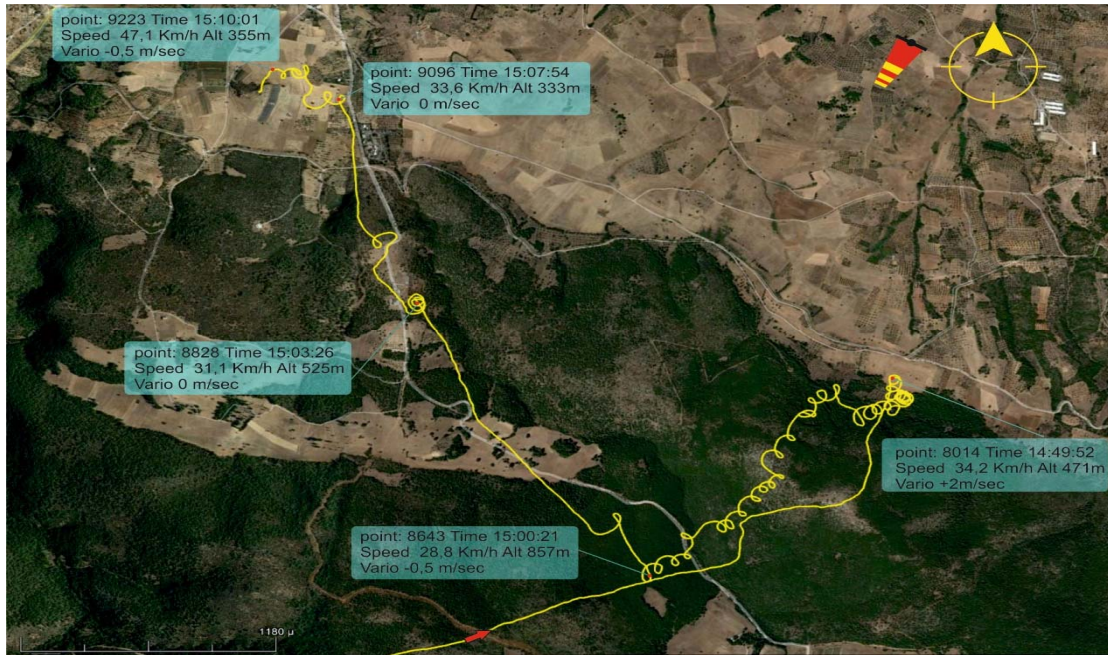
**Εικ. 7:** Τα τελευταία 25 λεπτά της πτήσης.

Με ύψος πλέον 857 μέτρων, ο χειριστής κινήθηκε Βόρεια - Βορειοδυτικά προς το χωριό Άγιος Θωμάς, στην πορεία δε αυτή όπου εκτιμούσε ότι θα αποκτήσει περισσότερο ύψος, έκανε κύκλους προσπαθώντας να διατηρηθεί εντός των ανοδικών ρευμάτων (Εικόνα 7, σημεία 8828 και 9096).

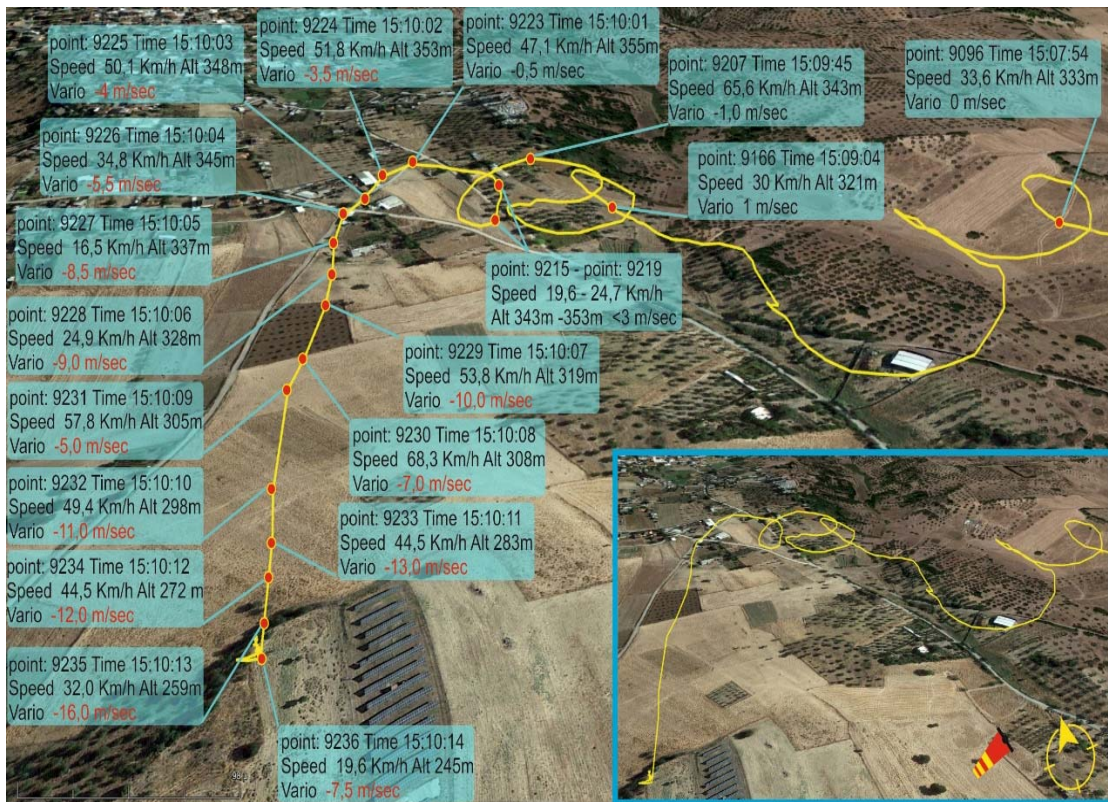
**Εικ. 8:** Τα τελευταία 3 λεπτά της πτήσης.

Στα τελευταία τρία λεπτά της πτήσης (Εικόνα 8), ο χειριστής βρισκόταν στην περιοχή Καλυμπάκι Αγίου Θωμά σε ύψος 333 μέτρων από την επιφάνεια της θάλασσας. Πιο συγκεκριμένα, κινούνταν προς λόφο ύψους περίπου 250 μέτρων επάνω στον οποίο βρισκόταν έκταση φωτοβολταϊκού πάρκου. Ο προφανής λόγος κίνησης προς τον λόφο αυτό, ήταν για την εύρεση ανοδικού ρεύματος. Οι λόφοι συνήθως και σε σχέση πάντοτε με τον ευρύτερο περιβάλλοντα χώρο, αποτελούν “σκανδάλες” θερμικών ρευμάτων αέρα. Επιπλέον, η παρουσία φωτοβολταϊκού πάρκου λειτουργεί επικουρικά στην δημιουργία των ρευμάτων αυτών, εξαιτίας της διαφοράς θερμοκρασίας που παρουσιάζουν σε σχέση με τον υπόλοιπο χώρο.

Όντως ο χειριστής εντοπίζει σημεία ανόδου, τόσο στο σημείο 9096 όσο και στο σημείο 9166 και προκειμένου να παραμείνει σε αυτά, προβαίνει σε κυκλικές πορείες. Η άνοδος όμως που συναντά σε αυτά είναι ασθενής και επιπλέον δεν είναι σταθερή. Ο χειριστής παραμένοντας στην περιοχή, προσπαθεί να προσδιορίσει το μέγιστο ανοδικό σημείο καθώς και την ακριβή του θέση, προβαίνοντας σε πορείες “S” και κυκλικές πορείες διαφόρων διαμέτρων. Στην προσπάθεια αυτή, καταφέρνει να ανακτήσει ελάχιστα μέτρα ύψους. Η συνήθης άνοδος που παρατηρήθηκε εντός αυτών, ήταν της τάξης των +0,5 m/sec έως +1,5 m/sec, υπήρξαν όμως και ανοδικά σημεία διάρκειας δύο μόνο δευτερολέπτων της τάξης των +3 m/sec. Λίγα μέτρα Δυτικότερα και ενώ κάνει ακόμα μια κυκλική πορεία, συναντά ανοδικό ρεύμα +2,5 m/sec (σημείο 9215) το οποίο κορυφώνεται το επόμενο δευτερόλεπτο σε +3 m/sec ανόδου για να τελειώσει μόλις τέσσερα δευτερόλεπτα αργότερα στο σημείο 9219 με άνοδο +1 m/sec.

Γενικότερα, το τμήμα της πτήσης από το σημείο 9166 μέχρι και το σημείο 9219 διάρκειας 53 δευτερολέπτων, συνοδεύτηκε από συνεχείς αναταράξεις με μικρές αλλά και μερικές φορές μεγαλύτερες και απότομες μεταβολές στην άνοδο και κάθοδο του αλεξιπτώτου.

υψηλές για συσκευές αλεξιπτώτου πλαγιάς. Πιο συγκεκριμένα, καταγράφηκαν ταχύτητες μεγαλύτερες των 60 km/h (Εικόνα 8, σημείο 9207, ταχύτητα 65,6 km/h). Η πορεία του χειριστή όταν σημειώνονταν οι υψηλές αυτές ταχύτητες, είχε διεύθυνση από Δυτικά - Βορειοδυτικά προς Νοτιοανατολικά. Με δεδομένο ότι η συγκεκριμένη πτητική συσκευή του αλεξιπτώτου, έχει μια ταχύτητα ως προς το έδαφος 36-38 km/h, συμπεραίνουμε ότι η ταχύτητα του ανέμου είχε ενισχυθεί αρκετά και ξεπερνούσε πλέον τα 25 km/h.

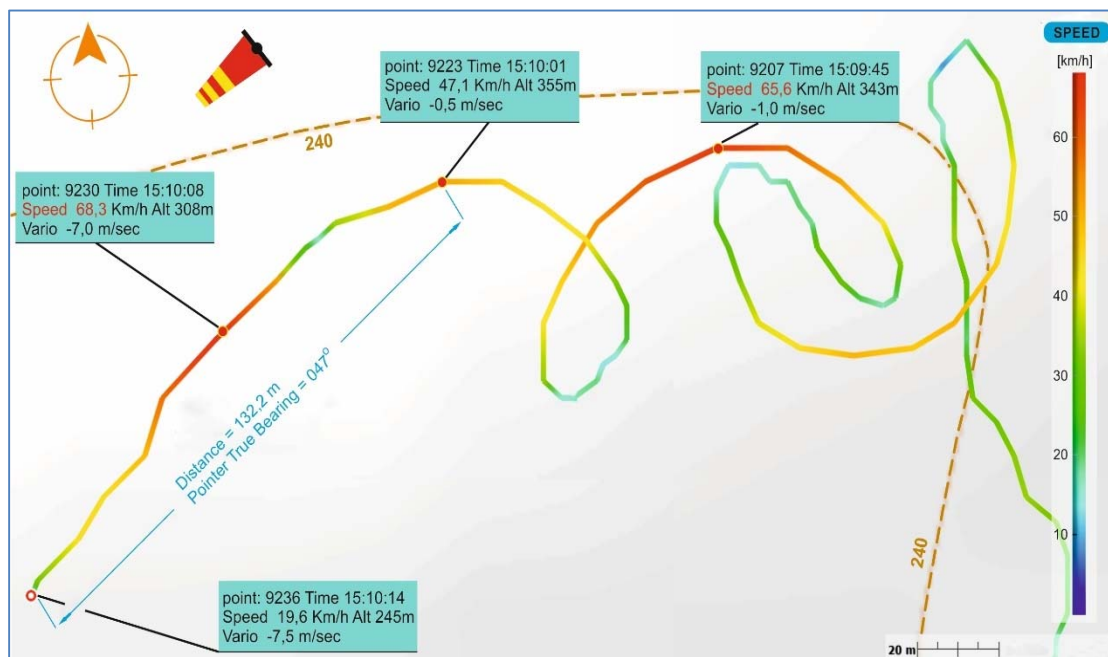
Η πτώση του χειριστή δεν ήταν κατακόρυφη. Το γράφημα εμφανίζει οριζόντια μετατόπιση 132 περίπου μέτρων από το πρώτο αρνητικό σημείο καταγραφής (σημείο 9223) μέχρι το έδαφος (Εικόνα 9). Η μετατόπιση αυτή είχε διεύθυνση παρόμοια με

αυτή του ανέμου, από Βορειοανατολικά προς Νοτιοδυτικά και εμφάνιζε διάφορες ταχύτητες με μέγιστη 68,3 Km/h (Εικόνα 9, σημείο 9230).

**Εικ. 9:** Διάγραμμα ταχυτήτων των τελευταίων λεπτών της πτήσης.

Από την ανάλυση του ίχνους πτήσης, παρατηρούμε ότι το αλεξίπτωτο πλαγιάς κατά την διάρκεια της πτώσης του προς το έδαφος παρασυρόταν από τον άνεμο. Οι διαφορές στην ταχύτητα που παρουσιάζονται κατά την πτώση αυτή παρά την ούρια πορεία του αλεξιπτώτου, εξηγούνται στο ότι το αλεξίπτωτο πιθανώς να βρισκόταν μερικώς ανεπτυγμένο και συγχρόνως περιστρεφόμενο.
