**ΕΠΙΤΡΟΠΗ ΔΙΕΡΕΥΝΗΣΗΣ ΑΤΥΧΗΜΑΤΩΝ  
ΚΑΙ ΑΣΦΑΛΕΙΑΣ ΠΤΗΣΕΩΝ  
(ΕΔΑΑΠ)**

**ΠΟΡΙΣΜΑ ΔΙΕΡΕΥΝΗΣΗΣ ΑΤΥΧΗΜΑΤΟΣ  
ΑΕΡΟΣΚΑΦΟΥΣ FLIGHT DESIGN CTSL SUPRA LIGHT  
ΝΗΟΛΟΓΙΟ UR-STAS  
ΣΤΗΝ ΠΕΡΙΟΧΗ ΚΕΡΑΣΙΑ ΡΟΔΟΠΗΣ  
ΤΗΝ 22<sup>Α</sup> ΣΕΠΤΕΜΒΡΙΟΥ 2017**

**ΠΟΡΙΣΜΑ ΔΙΕΡΕΥΝΗΣΗ ΑΤΥΧΗΜΑΤΟΣ**  
**06 / 2022**

**Αεροσκάφος Flight Design CTSL Supra Light**  
**Νηολογίου UR-STAS**  
**Στην περιοχή Κερασιά Ροδόπης**  
**Την 22<sup>α</sup> Σεπτεμβρίου 2017**

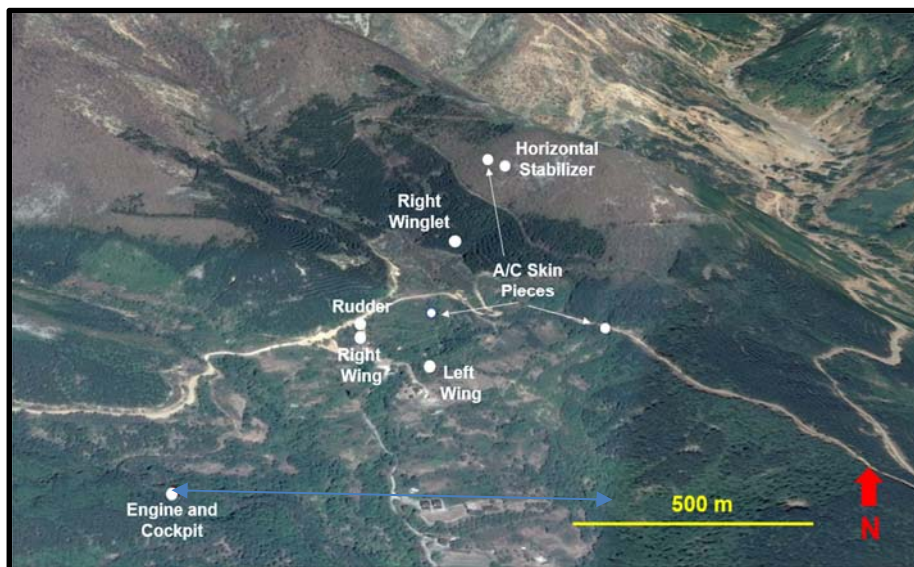
**Εικόνα 1:** Διασπορά των συντριμμάτων  $\cong 500.000 \text{ m}^2$

Το ίχνος μεγάλης διασποράς συντριμμάτων υποδηλώνει την πορεία του αεροσκάφους από Βορρά προς Νότο με την διάλυση του αεροσκάφους κατά την πτήση. Τα βαρύτερα μέρη του αεροσκάφους, κινητήρας, καμπίνα και σύστημα διεύθυνσης βρέθηκαν στο Νότιο τμήμα. Η αριστερή πτέρυγα βρέθηκε στο Ανατολικό Τμήμα και μέρος της δεξιάς πτέρυγας στο Δυτικό. Η διάλυση του αεροσκάφους ξεκίνησε από το ουραίο τμήμα. Τα ίχνη που υπάρχουν στο δεξιό μέρος του πηδαλίου, μαρτυρούν δυνατούς κραδασμούς. Το πηδάλιο βρέθηκε πλήρες με τη συνδεσμολογία του στην άτρακτο. Πολλά μέρη του αεροσκάφους έλειπαν. Τα πτερύγια της έλικας δείχνουν ότι ο κινητήρας δεν λειτουργούσε όταν χτύπησε στο έδαφος. Αυτό θεωρείται εύλογη αιτία λόγω της αποκόλλησης της δεξαμενής καυσίμου κατά την πτήση.

11. Η όλη διασπορά των μερών του αεροσκάφους, στον τόπο του ατυχήματος, μαρτυρεί ότι το αεροσκάφος διαλύθηκε στον αέρα.
12. Δεν υπήρξε κανένα σημαντικό καιρικό φαινόμενο κατά τη διάρκεια της πτήσης.
13. Δεν υπήρχαν άλλες πτητικές δραστηριότητες στην περιοχή.
