**ΕΠΙΤΡΟΠΗ ΔΙΕΡΕΥΝΗΣΗΣ ΑΤΥΧΗΜΑΤΩΝ ΚΑΙ
ΑΣΦΑΛΕΙΑΣ ΠΤΗΣΕΩΝ
(ΕΔΑΑΠ)**

**ΠΟΡΙΣΜΑ ΔΙΕΡΕΥΝΗΣΗΣ ΑΤΥΧΗΜΑΤΟΣ
ΠΤΑΜΕΝΗΣ ΑΕΡΑΘΛΗΤΙΚΗΣ ΣΥΣΚΕΥΗΣ (Ι.Α.Σ.)
(ΑΛΕΞΠΤΩΤΟΥ ΠΛΑΓΙΑΣ)
ΣΤΗΝ ΠΕΡΙΟΧΗ ΑΛΥΚΕΣ ΜΕΣΟΛΟΓΓΙΟΥ
ΤΗΝ 15^Η ΣΕΠΤΕΜΒΡΙΟΥ 2019**

ΠΟΡΙΣΜΑ ΔΙΕΡΕΥΝΗΣΗΣ ΑΤΥΧΗΜΑΤΟΣ
02 / 2022

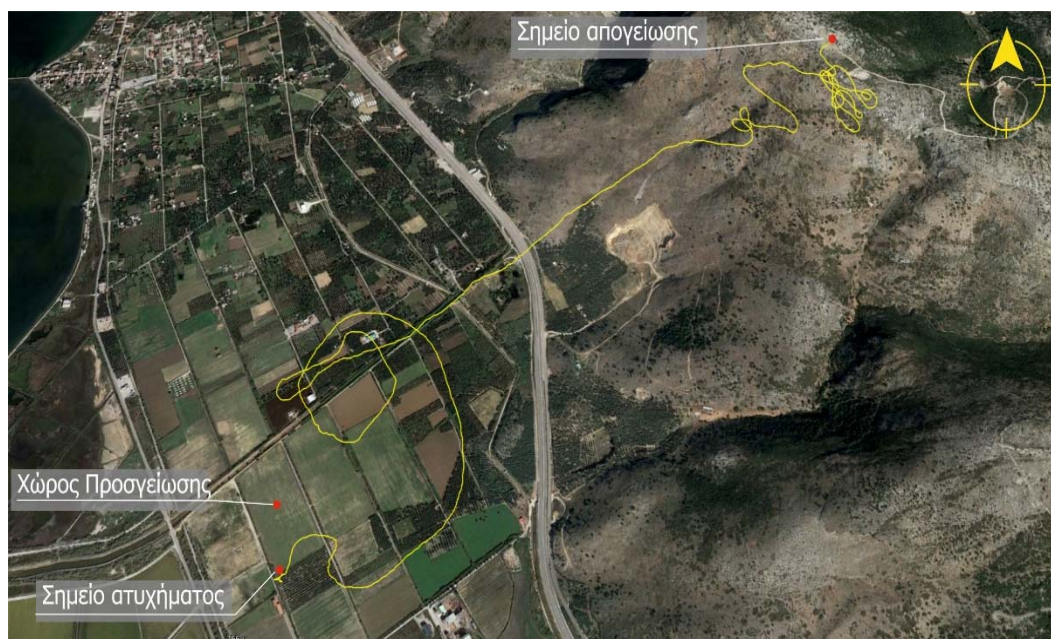
Εικ. 1: Οι περιοχές απογείωσης και πτώσης, καθώς και η πορεία του αεραθλητή στις Αλυκές Μεσολογίου.

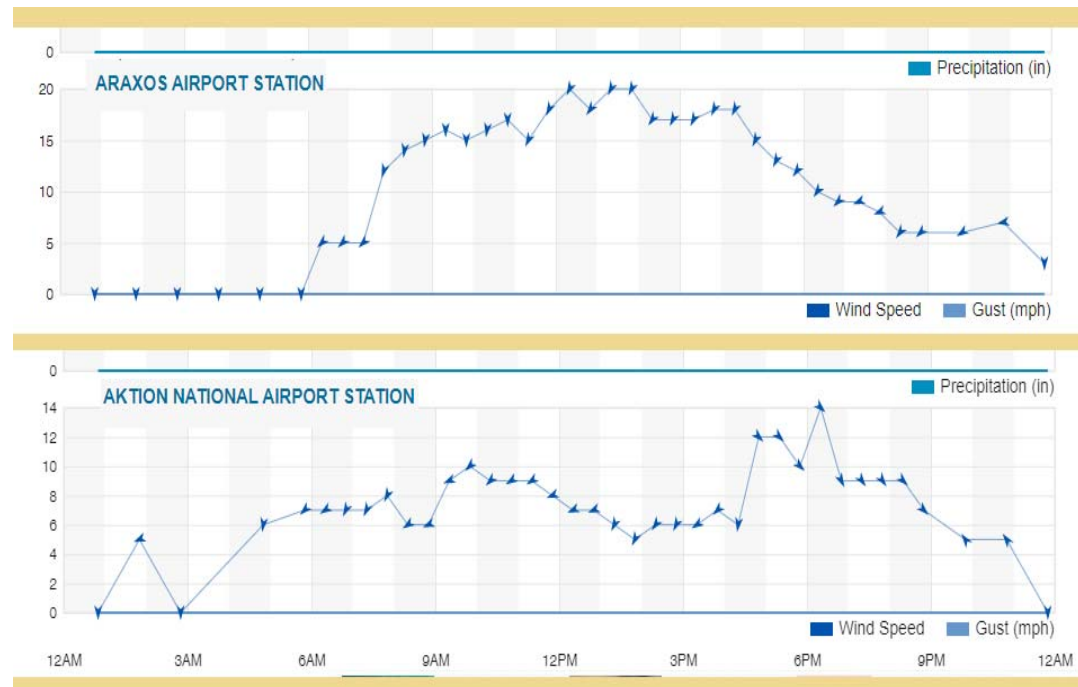
Τα μετεωρολογικά δεδομένα των Αεροδρομίων Αράξου και Άκτιου, περιγράφουν ανέμους Βόρειους-Βορειοανατολικούς, εντάσεως 15 mph το πρώτο και Βόρειους Βορειοδυτικούς εντάσεως 12 mph το δεύτερο.

Εικ. 2: Τα μετεωρολογικά δεδομένα της ημέρας όπως καταγράφηκαν στα Αεροδρόμια Αράξου και Ακτίου.

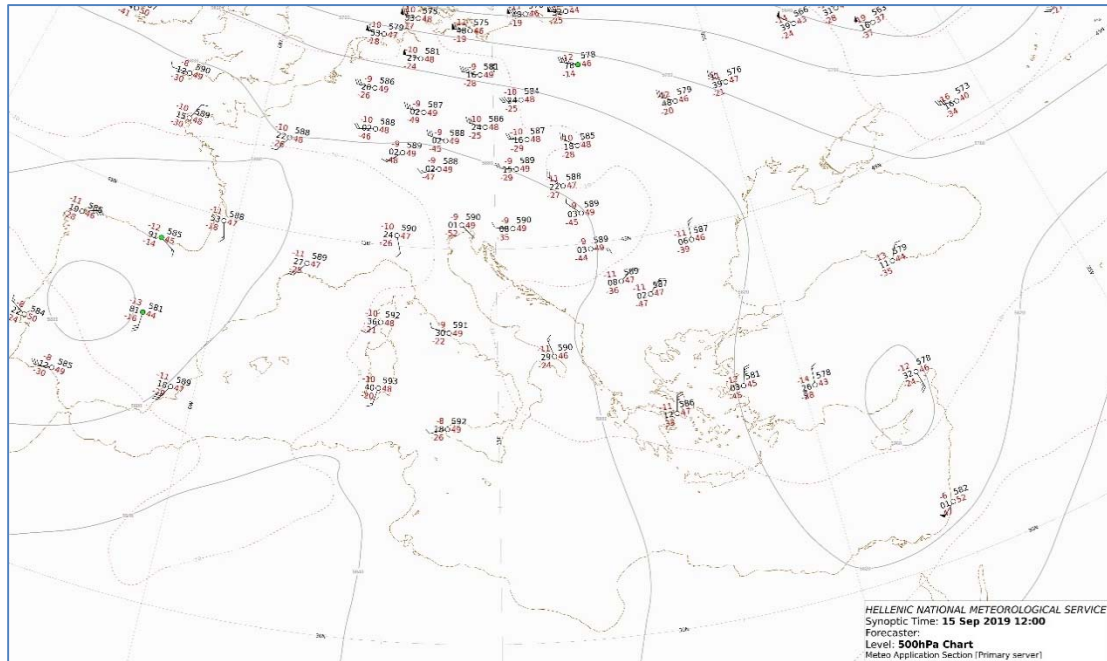
Στην Εικόνα 3, στον χάρτη ισοβαρών που παρέθεσε η ΕΜΥ, φαίνεται καθαρά η διάταξη μελτεμιού της συγκεκριμένης ημέρας δηλαδή συνδυασμός χαμηλών πιέσεων στην περιοχή της Μέσης Ανατολής με υψηλές πιέσεις στα Βόρεια Βαλκάνια. Οι προκύπτοντες άνεμοι από τη συγκεκριμένη διάταξη είναι Β-ΒΑ.

Εικ. 3: Χάρτης ισοβαρών στις 12:00 UTC (15:00 ώρα Ελλάδος).

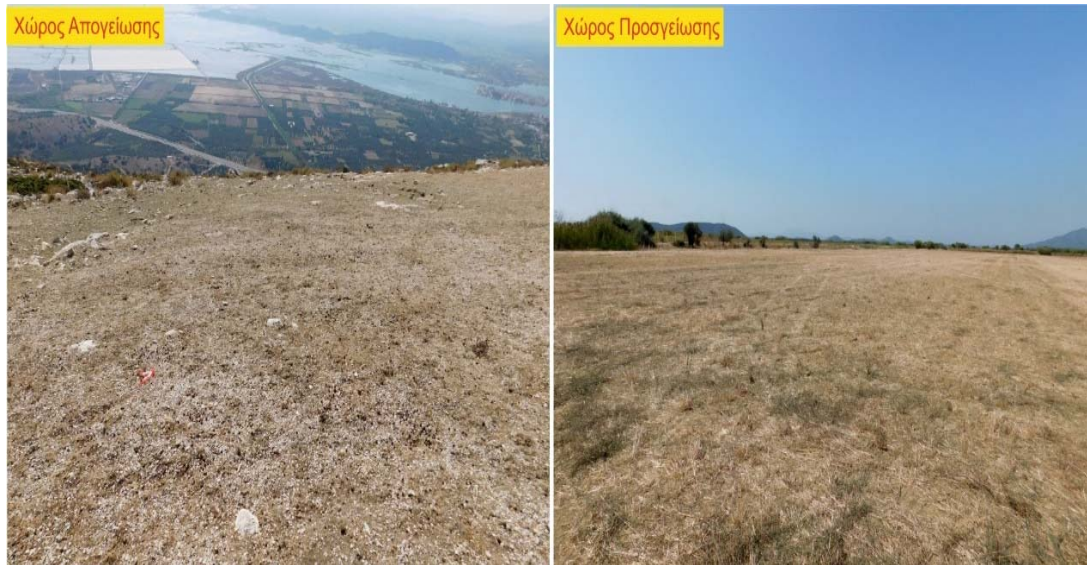
Ο προεπιλεγμένος χώρος προσγείωσης στην άκρη του οποίου έγινε η πτώση του αλεξιπτώτου, αποτελείται από ένα μεγάλο χωράφι 70 περίπου στρεμμάτων καθαρό από εμπόδια σε όλες τις πλευρές του. Ο χώρος ενδείκνυται για προσγειώσεις παρόμοιων πτητικών συσκευών από χειριστές όλων των επιπέδων.

Φωτ. 5: Οι χώροι απογείωσης και προσγείωσης.
