**ΕΠΙΤΡΟΠΗ ΔΙΕΡΕΥΝΗΣΗΣ ΑΤΥΧΗΜΑΤΩΝ ΚΑΙ  
ΑΣΦΑΛΕΙΑΣ ΠΤΗΣΕΩΝ  
(ΕΔΑΑΠ)**

**ΠΟΡΙΣΜΑ ΔΙΕΡΕΥΝΗΣΗΣ ΑΤΥΧΗΜΑΤΟΣ  
ΠΤΑΜΕΝΗΣ ΑΕΡΑΘΛΗΤΙΚΗΣ ΣΥΣΚΕΥΗΣ  
(ΑΛΕΞΙΠΤΩΤΟΥ ΠΛΑΓΙΑΣ)  
ΣΤΗΝ ΠΕΡΙΟΧΗ ΚΑΛΥΜΠΑΚΙ ΑΓΙΟΥ ΘΩΜΑ ΒΟΙΩΤΙΑΣ  
ΤΗΝ 16<sup>Η</sup> ΙΟΥΛΙΟΥ 2020**

**ΠΟΡΙΣΜΑ ΔΙΕΡΕΥΝΗΣΗΣ ΑΤΥΧΗΜΑΤΟΣ**  
**03 / 2022**

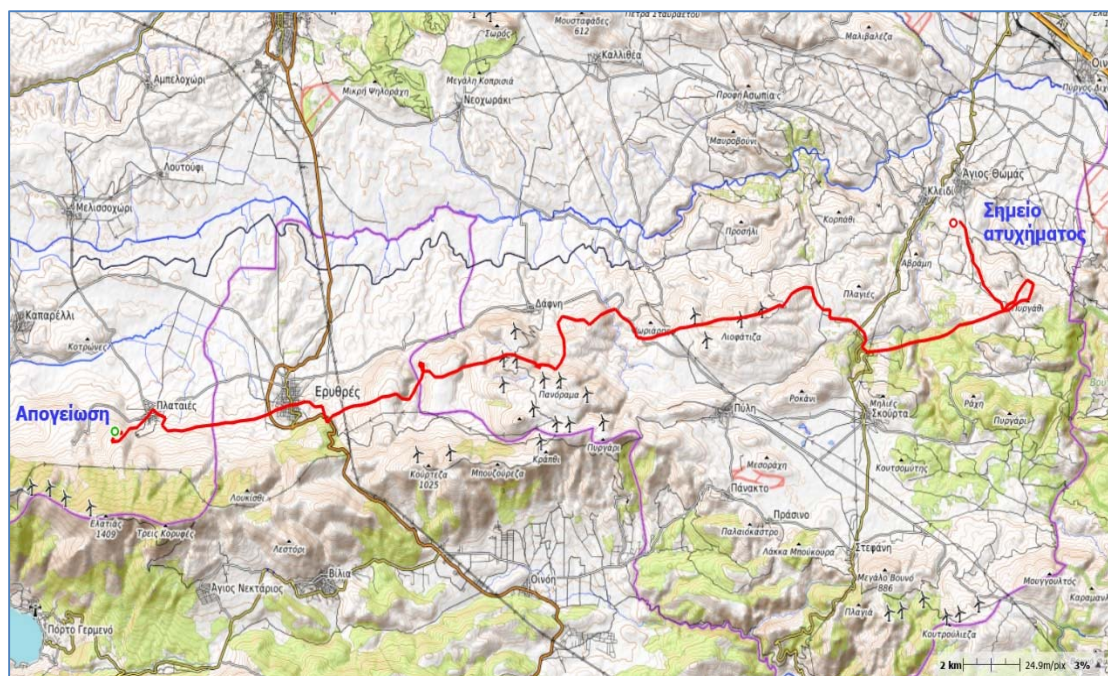
Εικ. 1: Η διαδρομή του χειριστή.

Ο χειριστής, έμπειρος και γνώστης της περιοχής, απογειώθηκε στις 12:36:28 και κινούμενος Ανατολικά, διένυσε μια απόσταση 32 περίπου χιλιομέτρων μέχρι την περιοχή Καλυμπάκι κοντά στο χωριό Άγιος Θωμάς Βοιωτίας, όπου συνέβη το ατύχημα.

Σύμφωνα με τα δεδομένα καταγραφής ίχνους, όπως αυτά καταγράφηκαν από την συσκευή GPS που διέθετε ο χειριστής, το ατύχημα συνέβη στις 15:10:12.

Το σημείο που συνέβη το ατύχημα, προσδιορίζεται από τις συντεταγμένες 38° 15' 57.54" N γεωγραφικό πλάτος, 23° 35' 09.06" E γεωγραφικό μήκος και παρουσιάζει υψομετρική διαφορά από τη θάλασσα 242 μέτρα.

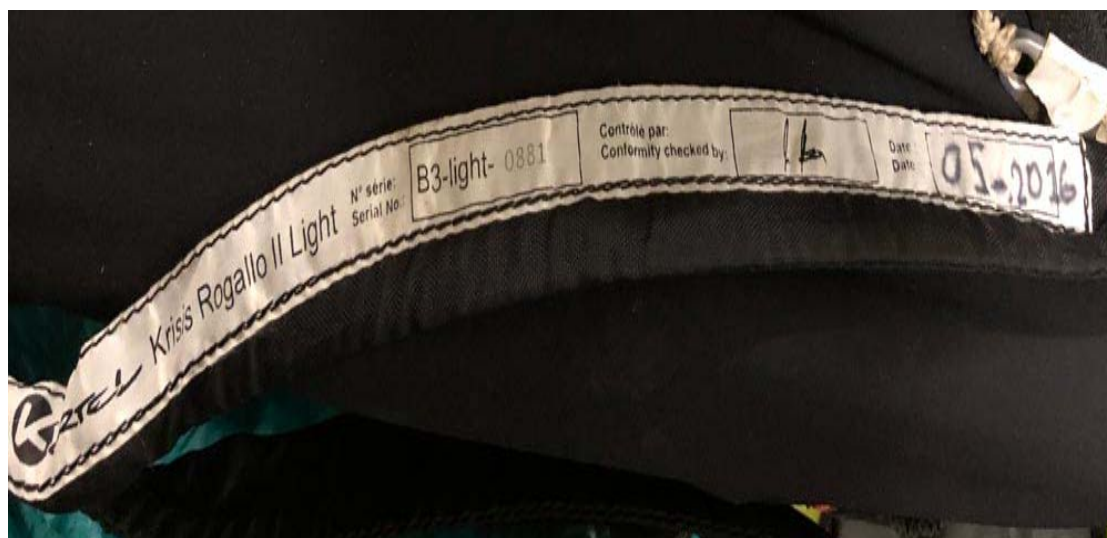
**Φωτ. 3:** Η ετικέτα στον μάντα του εφεδρικού αλεξιπτώτου.

Από τον οπτικό έλεγχο που έγινε στο εφεδρικό αλεξιπτωτο, δεν προέκυψαν ευρήματα που να αφορούν φθορές στα υλικά κατασκευής του ή στα σχοινάκια, ενώ αυτό βρέθηκε σωστά τοποθετημένο στο κάθισμα του χειριστή.

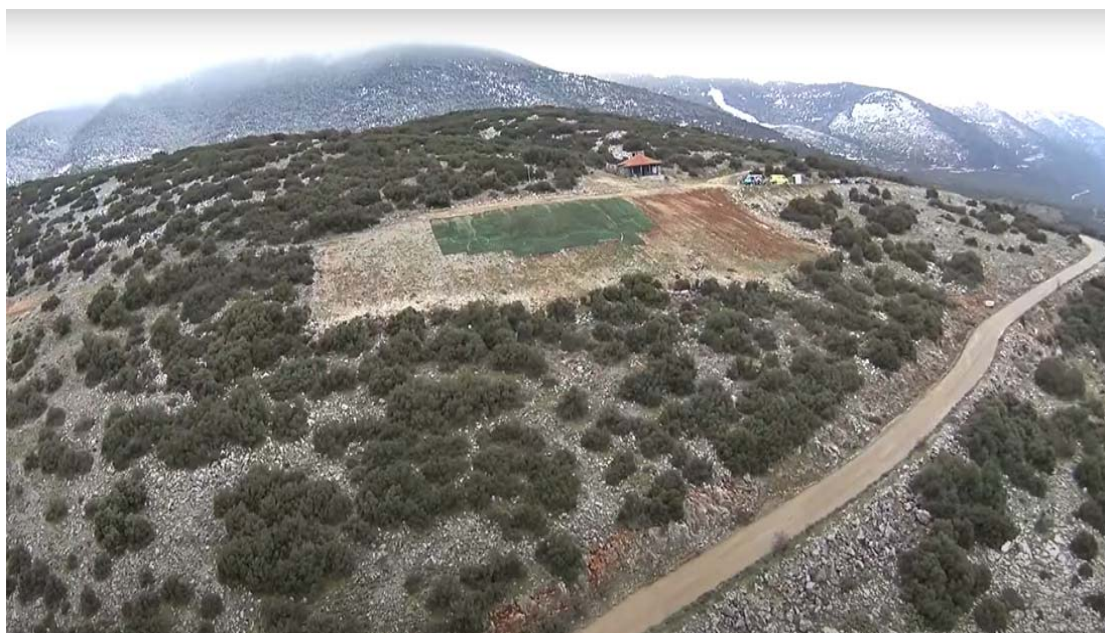
**Εικ. 2:** Ο χώρος απογείωσης στο όρος Κιθαιρώνας.

Ο χώρος απογείωσης, βρίσκεται στη Βόρεια πλευρά του όρους Κιθαιρώνα, σε υψόμετρο 625 m από την επιφάνεια της θάλασσας και καλύπτει έκταση μεγαλύτερη των 1500 m<sup>2</sup>. Προσδιορίζεται από τις συντεταγμένες: γεωγραφικό πλάτος 38° 12' 25.47" N , γεωγραφικό μήκος 023° 15' 8.36" E.

Η κλίση του εδάφους σε συνδυασμό με το μήκος και το πλάτος επιτρέπουν ασφαλείς απογείωσεις συσκευών ΙΑΣ καθώς παρέχουν την δυνατότητα ελιγμών αλλά και τη δυνατότητα ακύρωσης της απογείωσης λόγω του επαρκούς μήκους, εάν αυτό χρειαστεί. Ως κύριος χώρος προσγείωσης χρησιμοποιείται έκταση 4500 m περίπου που προσδιορίζεται από τις συντεταγμένες  $38^{\circ} 13' 5.8''$  N,  $023^{\circ} 15' 44.8''$  E και απέχει από την απογείωση 1500 m.

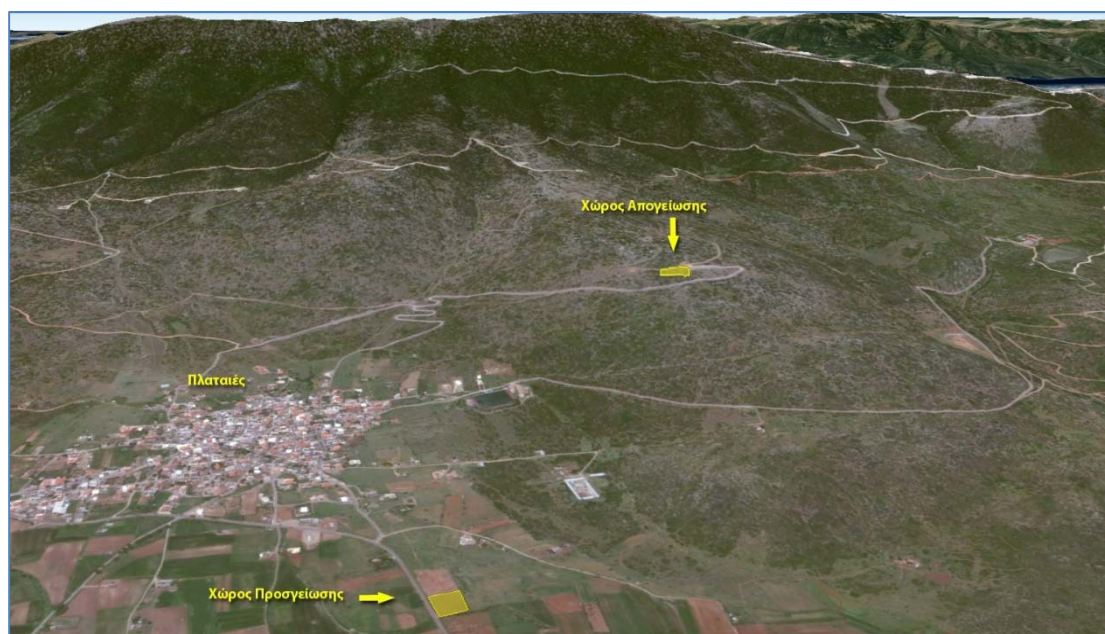
**Εικ. 3:** Ο χώρος απογείωσης και η κύρια περιοχή προσγειώσεων.

Ο χώρος είναι ιδανικός για ασφαλείς προσεγγίσεις και προσγειώσεις ακόμα και για χειριστές που βρίσκονται στα πρώτα στάδια πτητικής εμπειρίας, αφού είναι απαλλαγμένος από κτίρια, καλώδια και γενικότερα από εμπόδια που θα δυσχέραιναν τους ελιγμούς προσέγγισης. Τόσο στο χώρο απογείωσης, όσο και στον χώρο προσγείωσης, είναι τοποθετημένα ανεμούρια και κορδέλες ένδειξης διεύθυνσης και ταχύτητας του ανέμου.

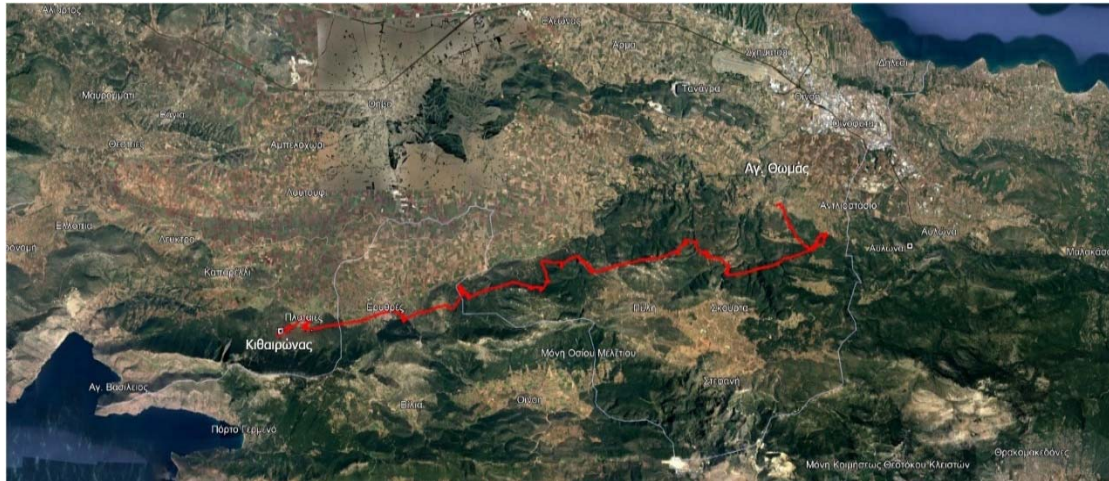
**Εικ. 5:** Η πτήση του χειριστή.

Σύμφωνα με τα ανωτέρω δεδομένα, η απογείωση σημειώθηκε στις 12:36:29. Πολύ σύντομα ο χειριστής ανέκτησε ύψος και κινούμενος Ανατολικά και πάντα στην Βόρεια πλευρά του όρους Κιθαιρώνας, πέρασε επάνω από τα χωριά Πλαταιές και Ερυθρές.

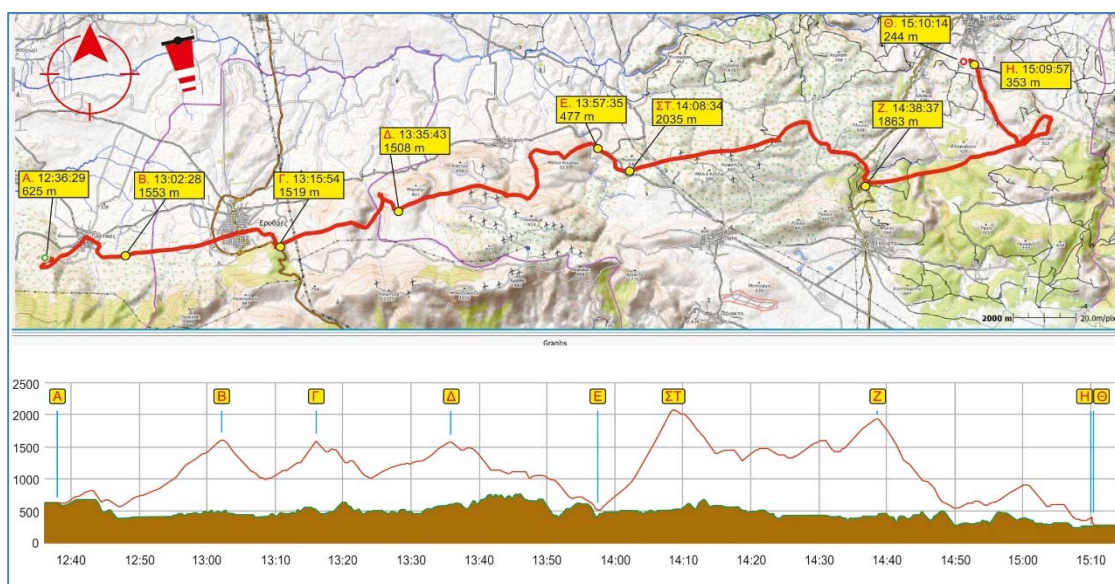
**Εικ. 6:** Η διαδρομή και οι υψομετρικές διαφορές κατά την διάρκεια της πτήσης.

Η υπόλοιπη πορεία του η οποία σε γενικές γραμμές είχε διεύθυνση Ανατολική - Βορειοανατολική, συνοδεύτηκε από εναλλαγές ύψους. Ο χειριστής ανά τακτά διαστήματα διέκοπτε την πορεία του ώστε να ανακτήσει ύψος, εκμεταλλευόμενος ανοδικά ρεύματα που συναντούσε και στην συνέχεια με το ύψος αυτό διένυε αποστάσεις. Κατά την διάρκεια της πορείας αυτής το μέγιστο ύψος που καταγράφηκε ήταν 2.066 μέτρα από την επιφάνεια της θάλασσας, ενώ το αντίστοιχο μικρότερο ήταν 477 μέτρα. Από την ανάλυση του ίχνους πτήσης, προκύπτει ότι ο τοπικός άνεμος που συναντούσε είχε διεύθυνση αρχικά Βόρεια - Βορειοδυτική εντάσεως 5-8 km/h και αργότερα Δυτική εντάσεως έως 17 km/h. Στο τελευταίο δε τμήμα πτήσης, κοντά στην περιοχή του ατυχήματος, η διεύθυνση του ανέμου ήταν Βορειοανατολική με ένταση που ξεπερνούσε τα 25 km/h.

Η πορεία από την απογείωση μέχρι την ευρύτερη περιοχή του Αγίου Θωμά καθώς και η επιστροφή στο σημείο εκκίνησης δεν αποτελεί συνηθισμένη διαδρομή για τους χειριστές που δραστηριοποιούνται στην περιοχή. Η διαδρομή αυτή απαιτεί εμπειρία, συχνές πτήσεις, καλή γνώση της περιοχής και σωστή εκμετάλλευση του αλεξιπτώτου και των καιρικών συνθηκών που επικρατούν κάθε φορά. Τις παραπάνω ικανότητες διαθέτετε ο εν λόγω χειριστής. Για αυτόν, η διαδρομή ήταν συνηθισμένη και την πραγματοποιούσε αρκετά συχνά με μικρές ή λίγο μεγαλύτερες τροποποιήσεις της πορείας του αναλόγως των επικρατουσών καιρικών συνθηκών.
